## Kertészeti szakvélemény a Bp. I. ker. Szilágyi Erzsébet Gimnázium udvarán lévő fák állapotáról

A szakvéleményt a Budapest I. ker. GAMESZ megbízásából végeztem el.

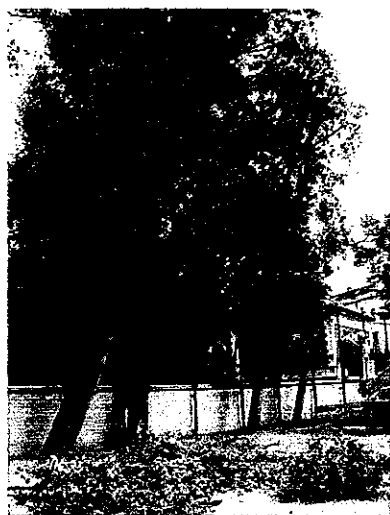
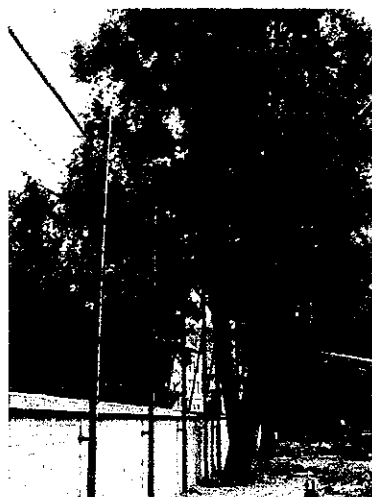
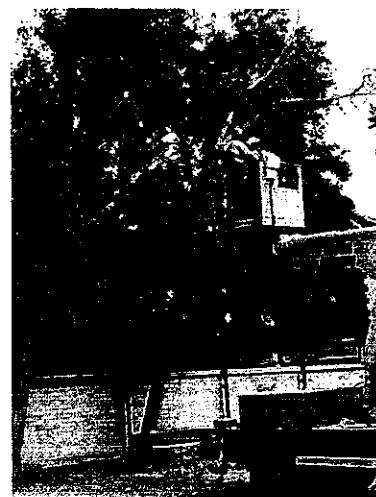
Az iskola futballpályája mellett lévő, sorba ültetett 4 db kínai nyár (*Populus simonii Fastigiata*), mintegy 20 éves egyedeinek mindegyike megdőlt, az 1; 3 és 4 számú az udvar felé, a 2. sz. a szomszédos nyugdíjas ház kerítése felé. A fák, bár látszólag egészséges lombúak, mindegyikének törzse és vázágai bekorhadtak, üregek, koronájukban sok a száraz ág.

Jelen nyárfa-állomány baleseti kockázata különösen nagy, hisz az amúgy is sekélyen gyökerező fák itt laza talajban – tömörített salak alapra terített salakburkolatban – élnek, ahol a gyökereknek nincs miben megkapaszkodniuk, és nincs miből táplálkozniuk.

Jóllehet a fák mindegyike megérett a kivágásra, az esetleges pótlás megerősödéséig csak a szomszédos nyugdíjasház felé dőlő, ifjítás esetén is komoly baleseti kockázatot jelentő 2 sz. fa – törzsátmérő 60 cm, magasság 15 m, valamint a teljesen bekorhadt törzsű, csúcshárpadós 4. sz. – törzsátmérő 30 cm, magasság 10 m - fa kivágását javasoljuk.

A megmaradó 1. sz. – törzsátmérő 60 cm, magasság 15 m - és 3 sz. fa – törzsátmérő 42 cm, magasság 12 m - egészségi állapota valamivel jobb az előbbieknél, de itt is csak erős – az első erőteljes, lombos hajtás fölötti – ifjítással vállalható a megtartásuk. A 12 és 15 m magas fák visszavágása azért is szükséges, mert a lomb várható megújulása a gyökérzetet is megerősítésre készíti, ami a fák stabilitásához elengedhetetlen. A törzs felső részének eltávolítása után nagyon fontos a feltáruló bekorhadások gondos kitisztítása az egészséges fatestig, a sebek fertőtlenítése és lezárása sebzáró készítménnyel.

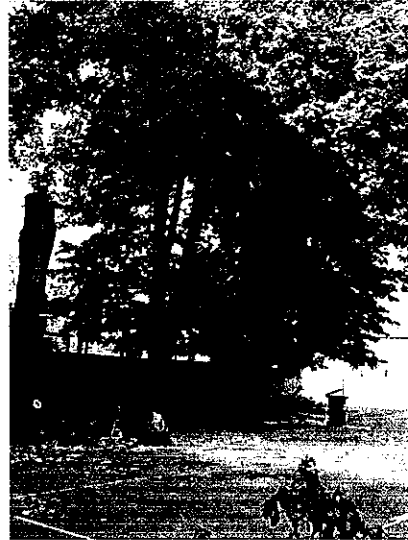
Közülük a 8.sz.fá – törzsátmérő 75 cm – a garázsra nőtt, a spontán lehasadt törzs- és vázágak miatt közvetlen baleseti kockázatot jelentett. A veszélyt még kiérkezésem előtt elhárították, a beteg részek eltávolításával. A beavatkozás indokoltságát a levágott, erősen bekorhadt törzsdarabok bizonyítják.

Mint a képen látható, a korhadást elsődlegesen a korhasztó gombák és baktériumok okozták, de másodlagos kártevőként már megjelentek a farágó hangyák, amelyek a már korhadó fatestet igen gyorsan kirágják, végzetesen csökkentve ezzel a fa szilárdságát. A jelenség – kisebb-nagyobb mértékben - a többi vizsgált faegyednél is mutatkozik, így a balesetek megelőzésére javasolt a favédelmi munkák minél sürgősebb elvégzése!

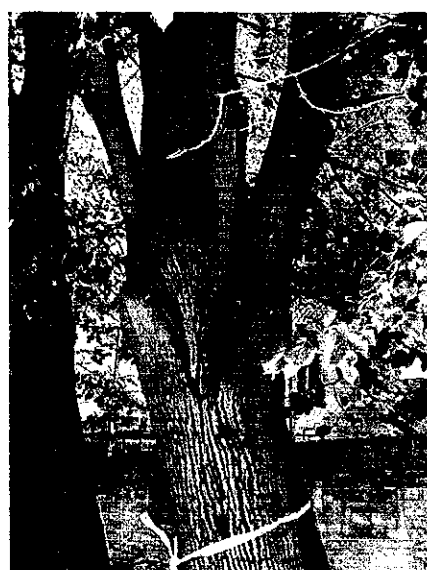
A sorban álló további 3 ezüsthárs (*Tilia argentea*) közül az 5. sz. (futballpálya felőli) – törzsátmérő 90 cm, magasság 19 m - a legerősebb. Törzse 1 m magasságig szinte tömör hangot ad, de az első elágazódás alatt, a kerítés felőli oldalon mély bekorhadás látható. A bekorhadt rész mielőbbi gondos kitisztítása, fertőtlenítése és az üregből a csapadékvíz elvezetése (ld. nyárfáknál leírtakat) annál inkább sürgető, mivel az udvar felé dőlő fa szilárdságát tovább gyengíti az átellenes bekorhadás! Bár indokolt lenne a bekorhadt üreg fölött induló vázág eltávolítása, de a fa egyensúlya szempontjából kedvezőbb, ha a vázágat a 3. fiatal, lombos ágemelet fölött ifjítják. A korona arányos kialakításához a középső, legerősebb vázág visszavágását a 2. villás elágazódás fölött javasoljuk. Az elágazódásnál látható mély bekorhadás kezelése, szükség szerint tömítése (leírtak szerint) elengedhetetlen. A megdőlt fa egyensúlya szempontjából is kedvező, ha a szélső (udvar felőli), erősen üreges vázágat tőből eltávolítják.

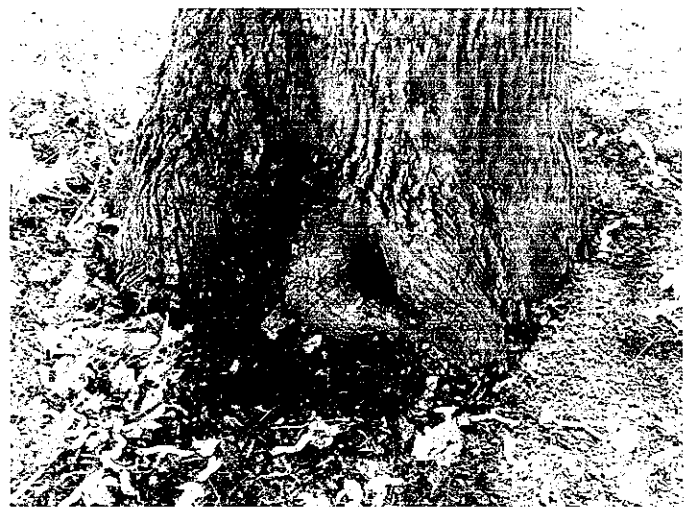
A **10 sz. korai juhar (Acer platanoides)** – törzsátmérő 75 cm, magasság 16 m – lombja beteg, koronában sok a száraz ág, fokozatos ágelhalás. A fa 6 m magasságban ágazódik el, az elágazásnál hatalmas bekorhadt üregek, baktériumfolyással. A fiatal hajtások lombja is beteg, a fa tövénél kezdődő bekorhadás látható, a fa az épületre nő. Az észlelt tünetek a fa fokozatos elhalását jelzik, a tőnél látható kezdeti bekorhadás a baleseti kockázatot erősíti. A fa **kivágása** indokolt.

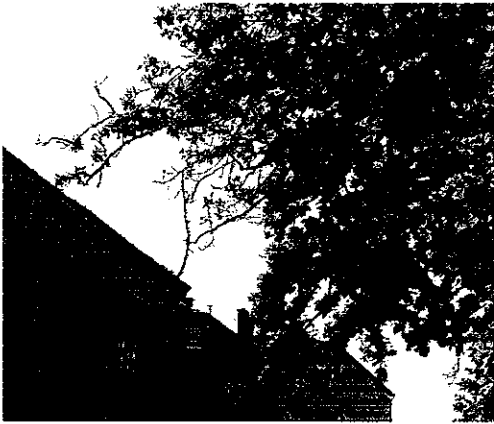
A nagy téregényű vízparti fák városi környezetben – így itt is – szenvednek, különösen kis területre beszorítva. Ilyen helyen a plátánok veszélyes kórokozója, a **plátán apiognómia** gomba károsítása fokozottabb. A fertőzés a törzs és a levelek mellett, jellemzően a fiatal hajtásokat támadja meg, ágelhalást

okozva. Az elszáradt ágak a fáról spontán leválnak, a 10-25 m magas koronából vagy lehullanak, vagy ideig-óráig a koronán fennakadnak, és onnan bármikor lepottyanhatnak. Mindkét eset **súlyos baleseti kockázatot jelent, különösen veszélyes a forgalmas utakra, járdákra kinyúló ágak esetében!** A fertőzés tünetei mind az öt fán láthatók.

Bár a 15. sz. védett platánfa kivételével a másik négy fa mindegyikének – részben a nem megfelelő termőhelyi adottságok miatt, másrészt a baleseti kockázatot okozó apiognómia fertőzése miatt – leváltása indokolt lenne, de a várható lakossági ellenállás miatt csak a legrosszabb állapotban lévő 11. sz. és 13. sz. fa kivágását javasoljuk, valamint a 12. sz.; 14. sz. és 15. sz. fák ifjítását.

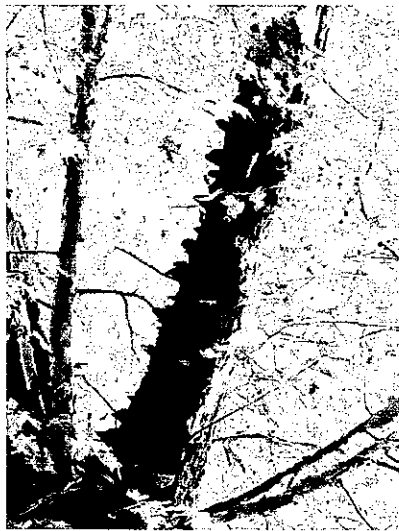
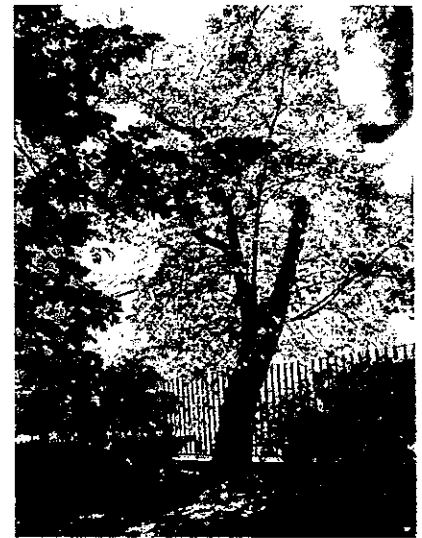
A 11.sz. , már ifjított platánfa - törzsátmérő 90 cm, magasság 20 m – a Mészáros utca felé eső kerítésre dől. Ifjított vázágán végig taplógomba termőtestek vannak, a fa csúcsa szárad, a koronában is sok a spontán leváló száraz ág. A balesetveszélyes, fertőző fa **kivágása indokolt.**

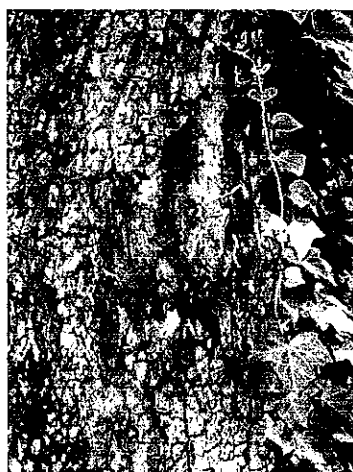
15. sz. fa

A 15. sz. védett platánfa – törzsátmérő 110 cm, magasság 23 m – erős vázágai a Kosciuszko Tádé u. fölé nyúlnak, a fa felső ágai részben az útra, másrészt az épületre nőnek. A fa fertőzött, a koronában sok a száraz ág, az út fölé nyúló vázágakon és a koronában az új hajtások fele száraz, a lomb fertőzött. A törzs kissé üreges, a kéreg alatt nagy felületen a farontó lepke kezdeti kártétele látható. A törzsrre és a koronába borostyán fut. Javasolt a baleset-veszélyes fa **ifjítása** – az útra nyúló első vázág levágása első ágcsokor alatt, az egészséges részig; 2. vázág visszavágása a villás elágazás fölött, valamint a törzs és a korona arányos visszavágása a kihajtó fiatal ágcsokor fölött, a beteg ágak eltávolításával, a bekorhadások kitisztításával, kéregtisztítással, a sebek fertőtlenítésével, gondos lezárásával és a fára futó borostyán eltávolításával.

Mivel a gomba szaporítóanyaga a fertőző leveleken, a beteg ágakon és kérgen jelen van, **nagyon fontos ezek gondos összegyűjtése és megsemmisítése, továbbiakban is a lehullott lomb összesöprése és elégetése.**
