## Kertészeti szakvélemény a Bp. I. Iskola u. 44. Óvoda udvarán álló 8 db idős fa állapotáról

A fák vizsgálatát a Bp. I. kerület GAMESZ megbízásából végeztem el.

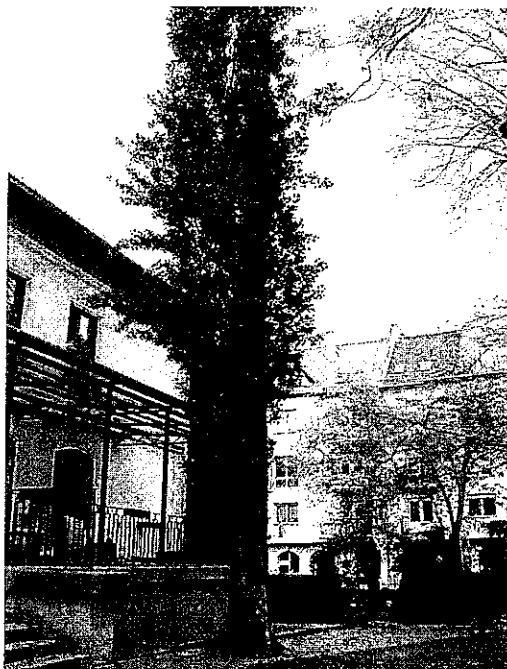
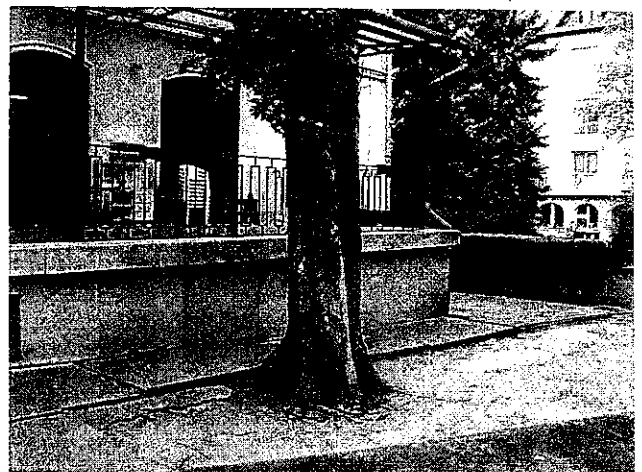
1. *Populus nigra Fastigiata* / jegenyenyár - törzsátmérő 70 cm, magasság 10 méter

A fa közvetlen az épület előtt áll, ifjított. Lombja látszólag egészséges, ám a koronában száraz ágak és spontán lehasadt vázág csonkja látható. A fa törzse kopogtatásra üreges hangot ad, a fatestről a háncs nagy területen leválik, alatta bőven látható a fa korhadéka és a farágó bogár ürüléke. Mindezek a magasra nőtt és sekélyen gyökerező fa stabilitását nagymértékben veszélyeztetik, így az épületre és a közelében tartózkodókra egyaránt balesetveszélyes fa kivágása feltétlenül indokolt.

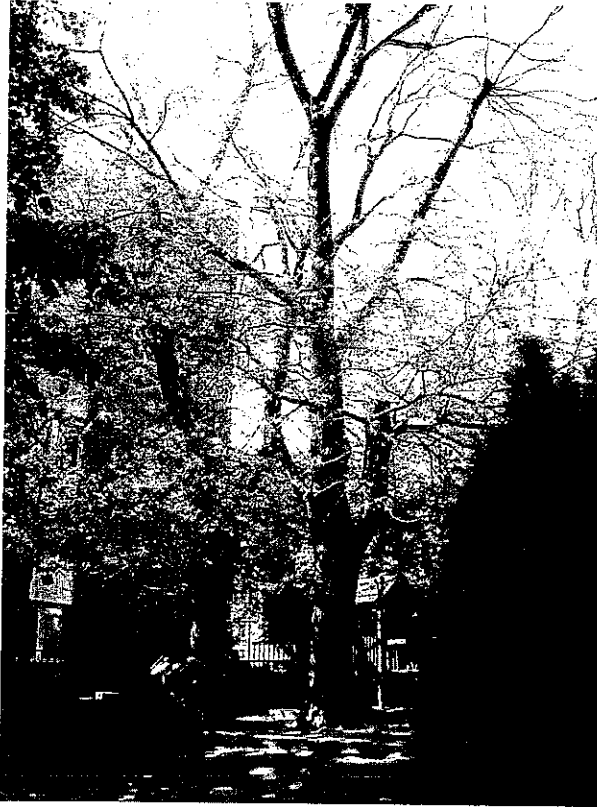
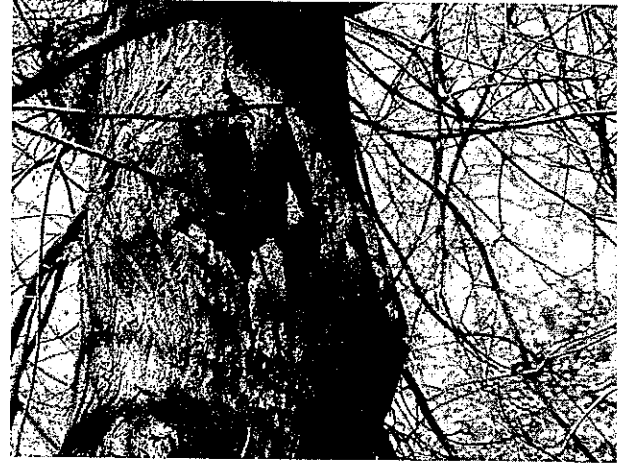
2-3. *Sophora japonica* / japánakác – törzsátmérő 90 cm, magasság 12 méter.

A két, egymás mellett álló idős japánakác ifjított, ám ennek ellenére láthatóan csak az alsó ágak hajtának, azok is hiányosan. A második ágemelettől mindkettő lombja késleltetve, hiányosan fakad, ami a fa tartalékainak kimerülésére, tápanyag-szállítási zavarok következtében a fa teljes leromlására utaló egyértelmű tünet.

Az épülethez közelebbi, 2. sz. fa törzse üreges, a vázágakon és a törzsön kéregleválás látható.

A 3. sz. fa törzse kopogtatásra tömör hangot ad, de a koronában sok a száraz ág, törzselágazásnál a vázágakon nagy kéregleválás látható, alatta sok korhadék és farágóbogár ürüléke. A felszínen futó gyökereken fojtógyökér látható.

Mindkét fa baleset-veszélyes, kivágásuk indokolt.

A két idős fa eltávolítása után, az alattuk lévő, jelenleg megdőlt, alászorult *Acer campestre* / mezei juhar koronája kiteljesedhet, így – a szükséges odúkezelés és gallyazás elvégzése után - pótolhatja a kivágott fák árnyékoló hatását.

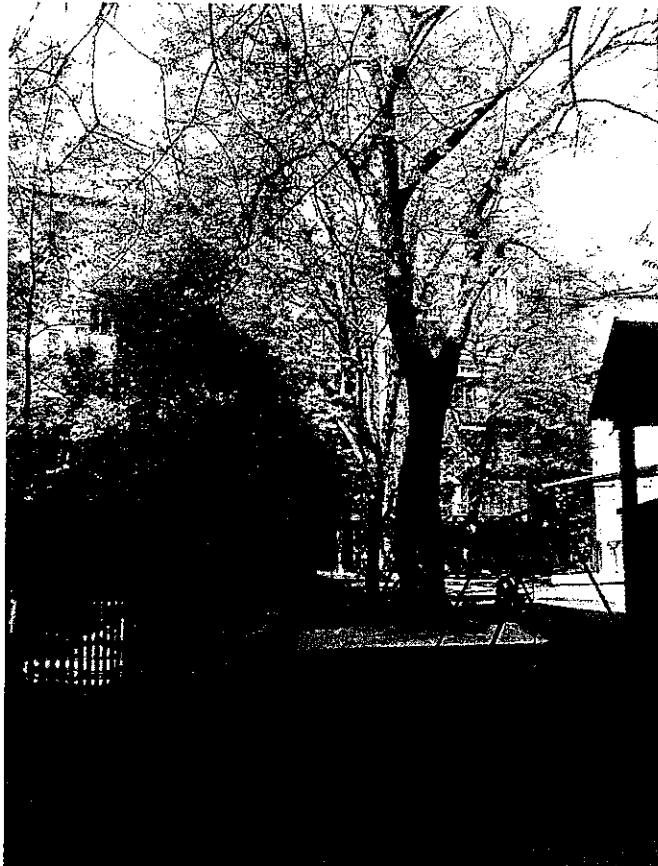
4. *Sophora japonica* / japánakác – törzsátmérő 90 cm, magasság 12 méter.  
Az idős, már ifjított fa kihajtása késleltetett, koronájában spontán lehasadt vázág csonkja és fennakadt száraz ágak láthatók, a vázágak kérge felhasadt, alatta a farágó-bogarak ürüléke. A felszínen futó gyökereket fojtógyökér keresztezi.  
A pusztuló fa balesetveszélyes, kivágása indokolt.
-

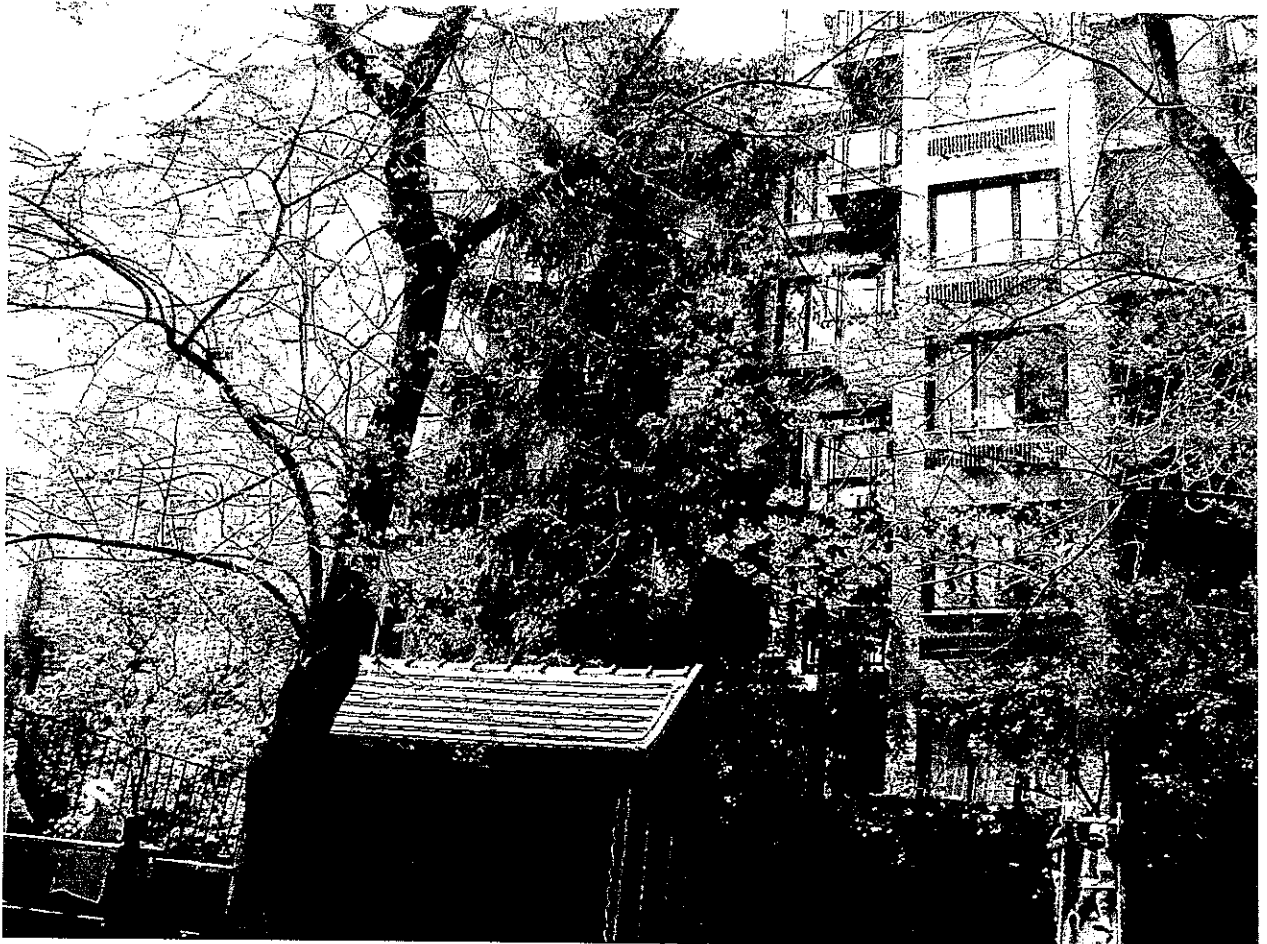
7. *Sophora japonica* / japánakác – törzsátmérő 40 cm, magassága 10 méter.  
A fa már ifjított, féloldalas, alászorult. A koronában sok a száraz ág, hajtó ága alig van. A törzs és a vázágak kérge felrepedt, bekorhadt. A balesetveszélyes fa kivágása indokolt.

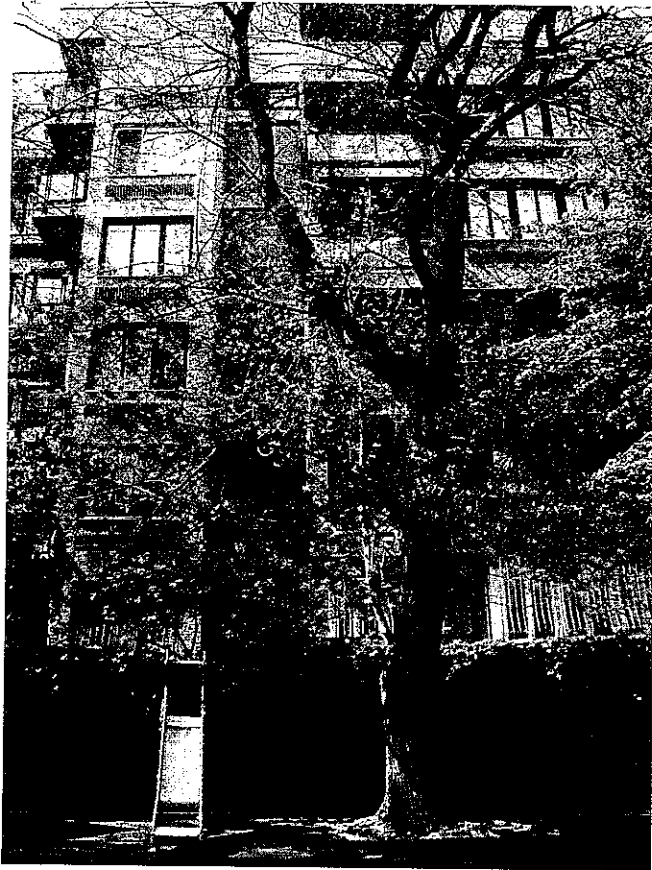
8. *Sophora japonica* / japánakác – törzsátmérő 75 cm, magasság 15 méter.  
A már ifjított fa koronájában alig van hajtó ág, az alsó ágemelet is száraz. A törzs alsó harmada kopogtatásra tömör hangot ad, fölötte üreges. A törzs kérge leválik, fojtógyökerek láthatók a felszínen. A fa balesetveszélyes, kivágása indokolt.

A balesetveszélyes fa eltávolítása után a környezetében lévő fák kiteljesedve pótolhatják a hiányát.

A jelenleg nagy fatányérban álló fa törzsének alsó harmada virágtartóként megtartható, de ebben az esetben javasolt a gyökerek és a megmaradó törzscsonk kihajtás elleni kezelése.
